Demontage der Pumpe,  
Zustand nach 5 Betriebsjahren:

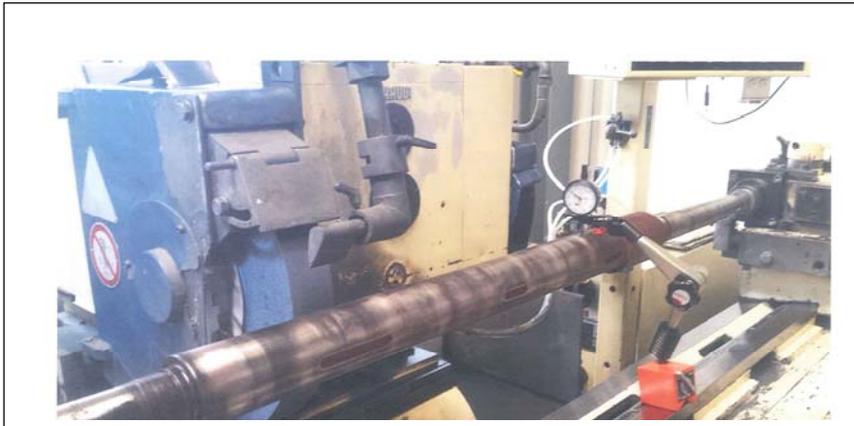
Pumpenwelle vor dem Vorschleifen für das Hartverchromen

- Pumpe komplett demontiert.
- Sämtliche Spiele ausgemessen.
- Pumpenwelle neu hartverchromt und auf Mass geschliffen.
- Pumpe mit neue Verschleisssteilen, WSH, Stopfbuchspackung, Elastomere usw.
- Lackiert Silber Herbol.
- Pumpe vor Ort eingebaut und in Betrieb genommen.

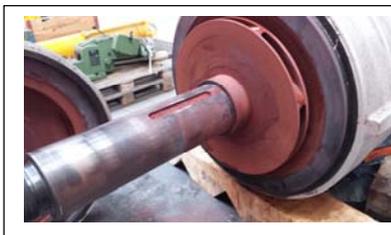
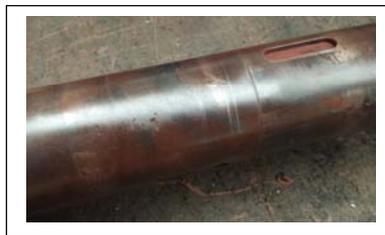
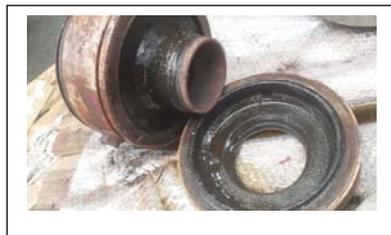
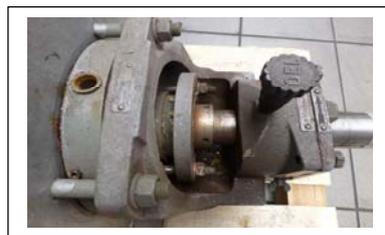
- Pumpenwelle, Laufräder normale Verschmutzung.
- Stopfbuchskühlraum Verkalkung
- Pumpenwelle leichte fretting Spuren
