Demontage der Pumpe,  
Zustand nach 5 Betriebsjahren:

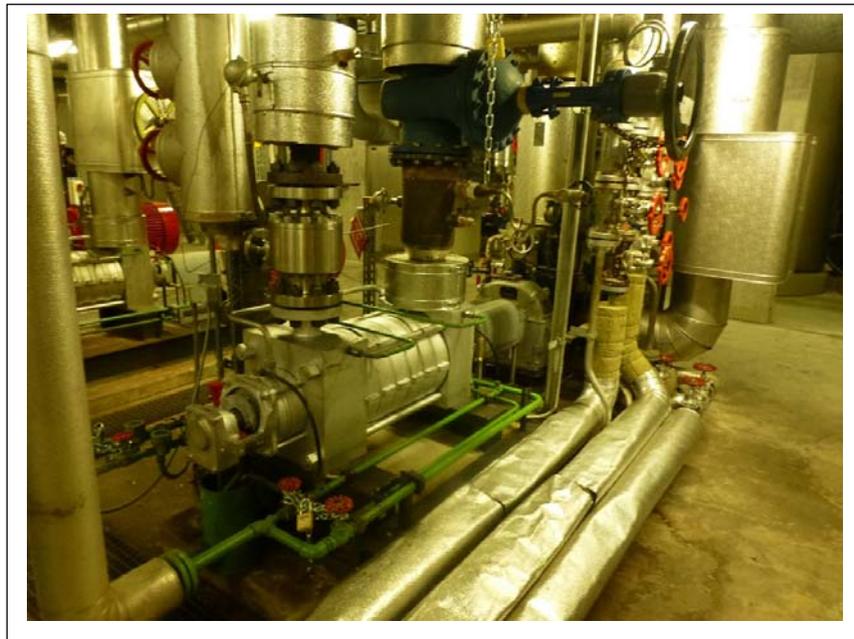
- Pumpenwelle, Laufräder normale Verschmutzung.
- Stopfbuchskühlraum Verkalkung
- Pumpenwelle leichte fretting Spuren

Ausgeführte Arbeiten:

- Pumpe komplett demontiert.
- Sämtliche Spiele ausgemessen.
- Pumpenwelle neu hartverchromt und auf Mass geschliffen.
- Pumpe mit neue Verschleisssteilen, WSH, Stopfbuchspackung, Elastomere usw.
- Lackiert Silber Herbol.
- Pumpe vor Ort eingebaut und in Betrieb genommen.
